## Prüfbericht QA - 2016 - 3077

**Kunde:** HWW GmbH & Co. Holzwerke KG  
Fürst-von-der-Leyen-Platz 2  
86875 Waal

**Gegenstand der Untersuchungen:** Prüfung der Konsollast einer Holztraverse  
gemäß DIN 18183-1 nach Herstellervorgaben

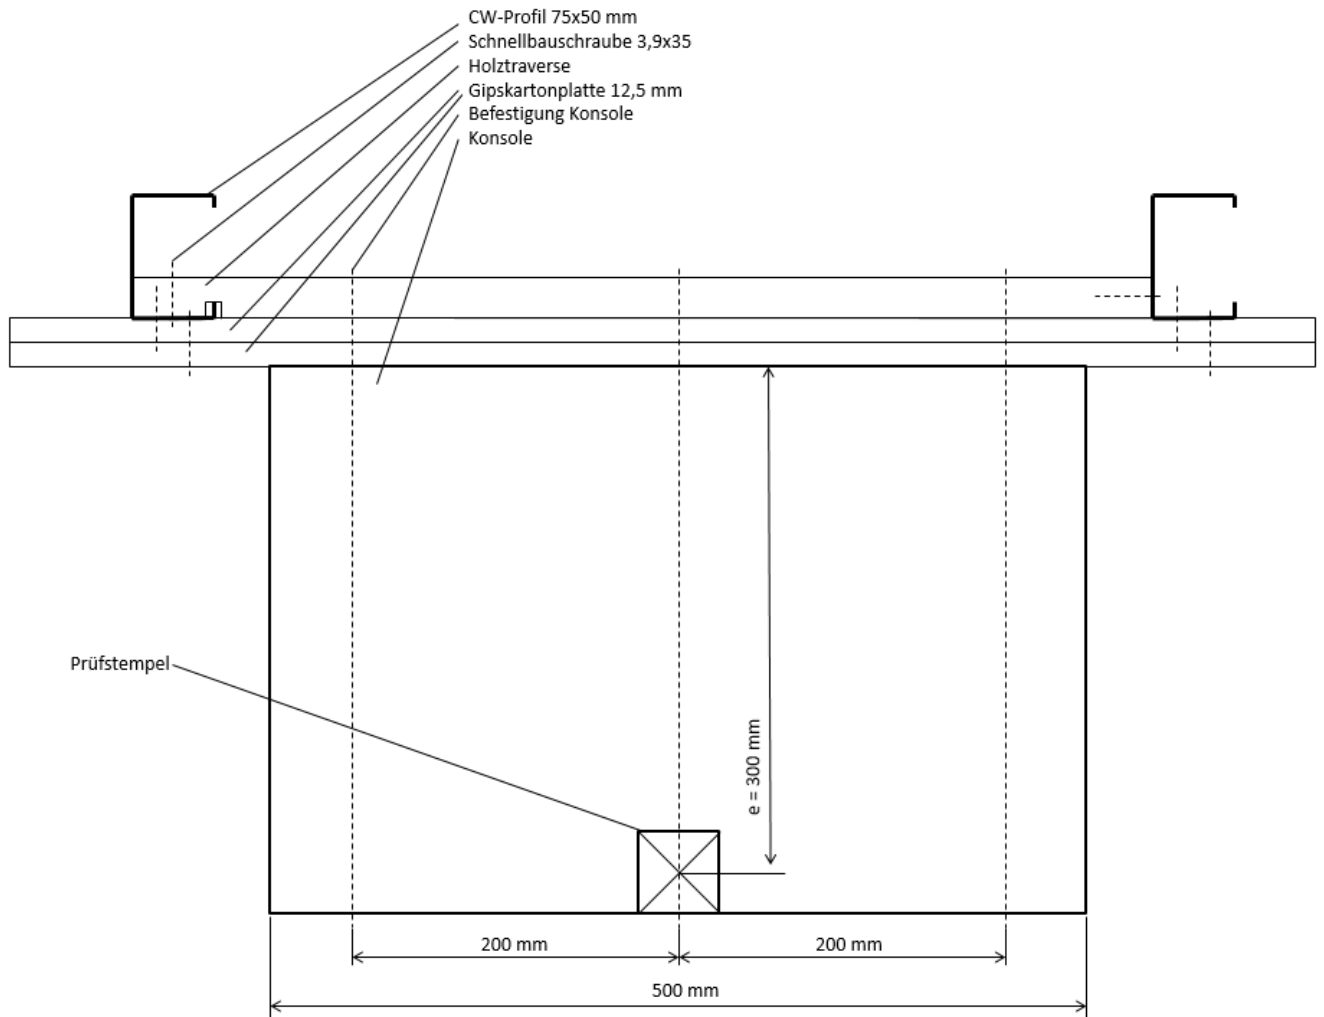
Abbildung 1: Aufsicht, schematischer Prüfkörperaufbau

Zwischen 2 handelsüblichen CW-Profilen (75x50 mm<sup>2</sup>) im Abstand von 625 mm werden die Traversen mittels Schnellbauschrauben so befestigt, dass die Plattenvorderseite bündig mit der vorderen Seite des Profils ist. Dabei greift die genutete Seite der Traverse in einen Schenkel des Profils ein. Die andere Seite liegt bündig am Steg des Profils an. Pro Seite werden 5 Schnellbauschrauben zur Befestigung verwendet. Die Kombination aus CW-Profilen und Holztraverse wird vorderseitig doppelt mit 12,5 mm Gipskartonplatten beplankt. Hierzu werden pro Seite pro Gipskartonplatte 3 Schnellbauschrauben verwendet. (siehe Abbildung 1 in den Anlagen)

Über einen Prüfstempel mit einer Auflagefläche von 50x50 mm<sup>2</sup> wird die Kraft über die Konsole in vertikaler Richtung in den Probekörper eingeleitet. Der Mittelpunkt des Stempels hat 300 mm Abstand von der vorderen Gipskartonplatte und liegt mittig zwischen den beiden CW-Profilen (siehe Abbildung 1 in den Anlagen). Um lokalen Eindrücken des Prüfstempels in die Konsole vorzubeugen, wurde ein Flachstahlprofil (zwischen Stempel und Konsole gelegt. Der Stempel wirkt kraftgesteuert, mit einer Erhöhung um 15 N/s auf die Konsole. Die Prüfung wird bis zum Bruch des Probekörpers durchgeführt. Die Kraft und der Weg werden aufgezeichnet.

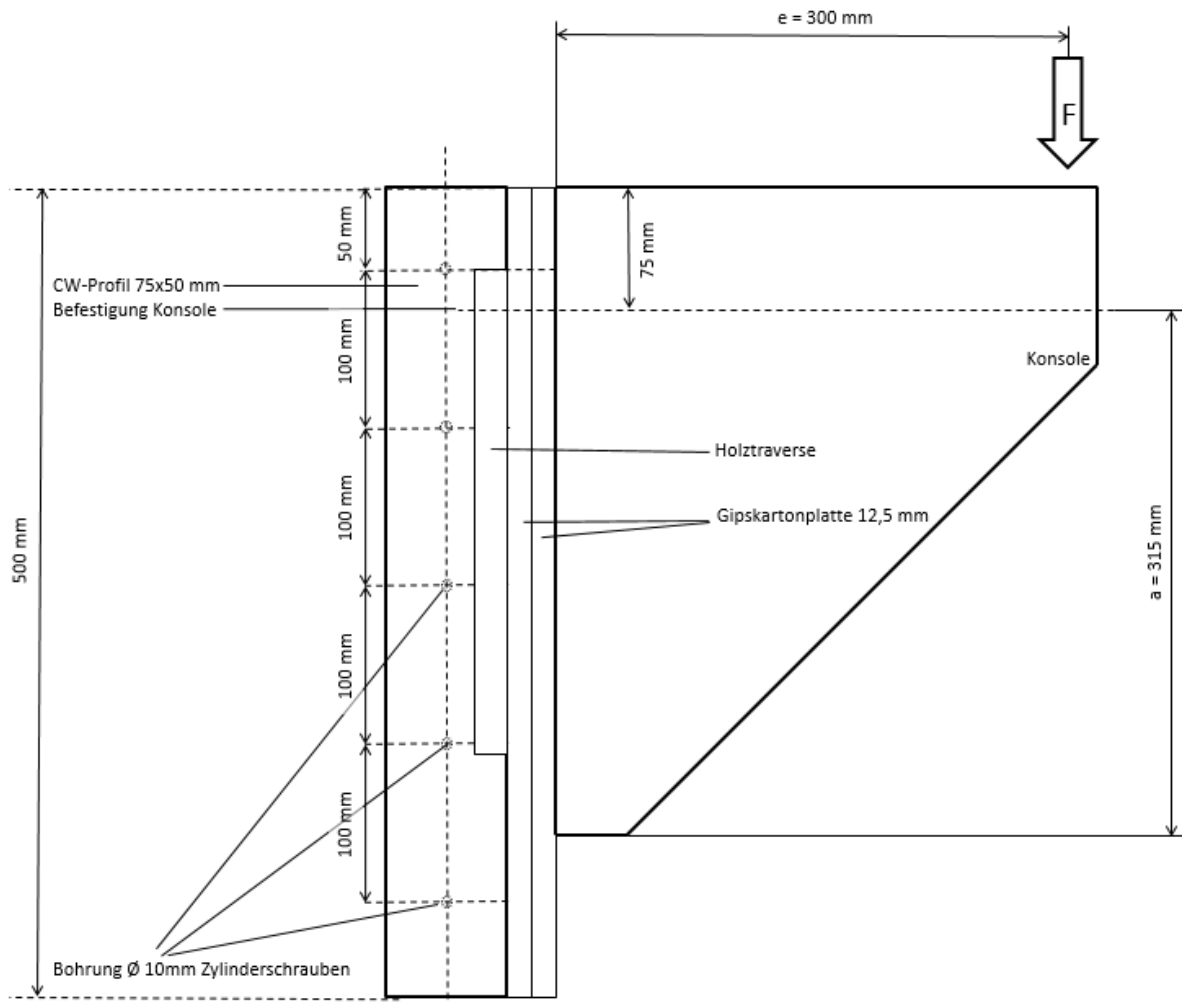
Abbildung 2: Seitenansicht, schematischer Prüfkörperaufbau

Die Exzentrizität beträgt mit 300 mm exakt der gemäß DIN 18183-1 höchstzulässigen Anforderung. Die Konsole ist 500 mm breit. Der auf die Probe wirkende Hebelarm  $a$  ist mit 315 mm höher als das gemäß DIN 18183-1 erforderliche Mindestmaß von 300 mm. (siehe Abbildung 2 in den Anlagen)

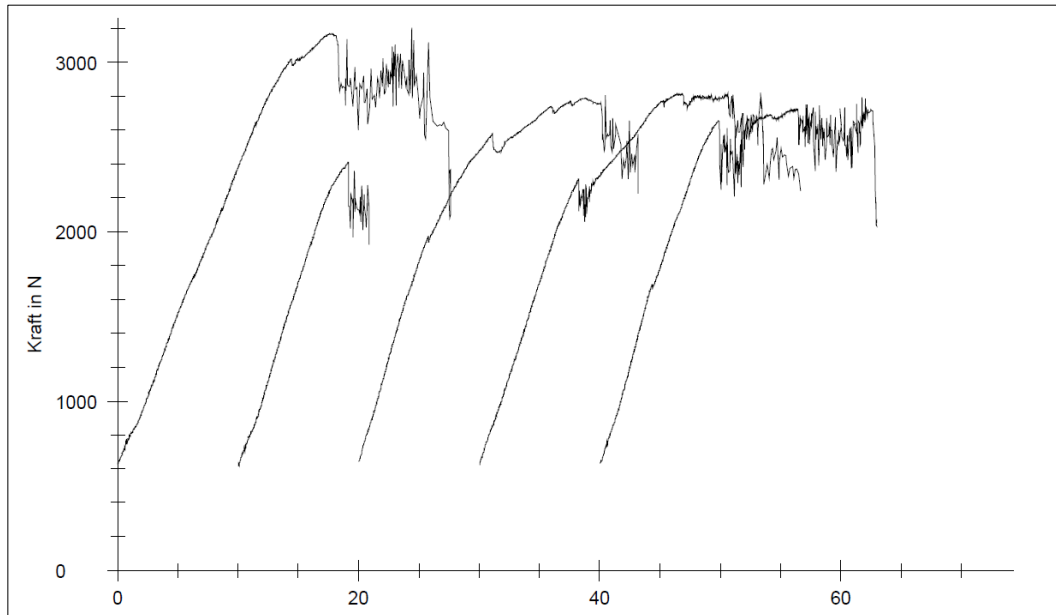
**Abbildung 3: Kraft/Weg-Diagramm 20mm Sperrholz Elliotis Pine WBP, C+/C, 623x270mm**

Die Ergebnisse sind grafisch dargestellt (siehe Abbildung 3 in den Anlagen). Die dort erkennbaren Lasteinbrüche resultieren aus Verschiebungen zwischen CW-Profilen und deren Befestigung. Diese Lasteinbrüche bedeuten keine Beschädigung der Prüfkörper und spielen in der tatsächlichen Einbausituation keine Rolle. Aufgrund der großen Anzahl der Lasteinbrüche ist es nicht möglich einen Punkt vor dem Erreichen von  $F_{max}$  zu identifizieren, welcher die Gebrauchstauglichkeitslast  $F_{ser}$  repräsentiert.

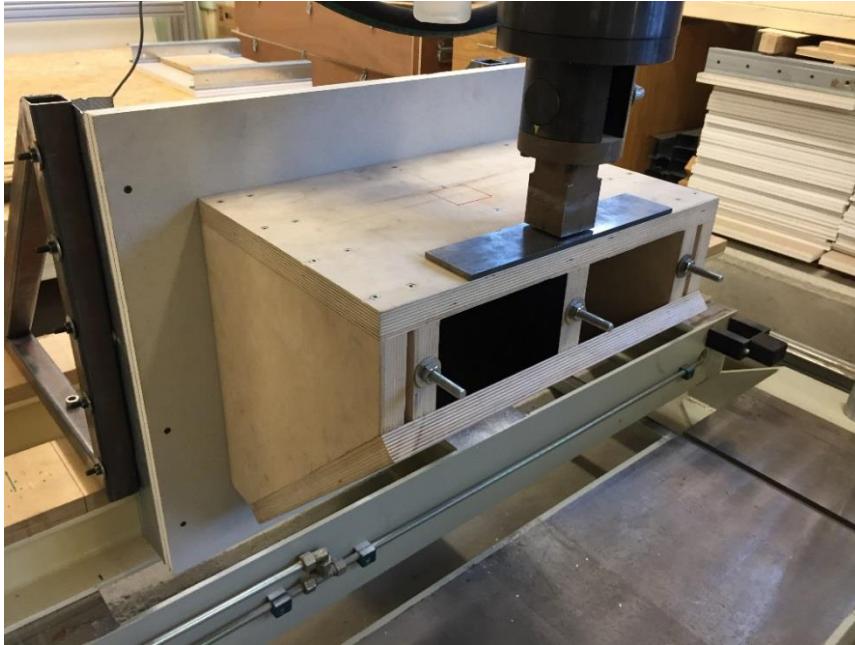
**Abbildung 4 – Exemplarischer Prüfaufbau Vorderseite**

Die Konsole ist konstruktiv mit drei Schrauben durch zwei Lagen Gipskartonplatten an der Holztraverse befestigt. Den Anlagen wurden zur Verdeutlichung exemplarische Bilder des Aufbaus hinzugefügt. (siehe Abbildungen 4 – 7).

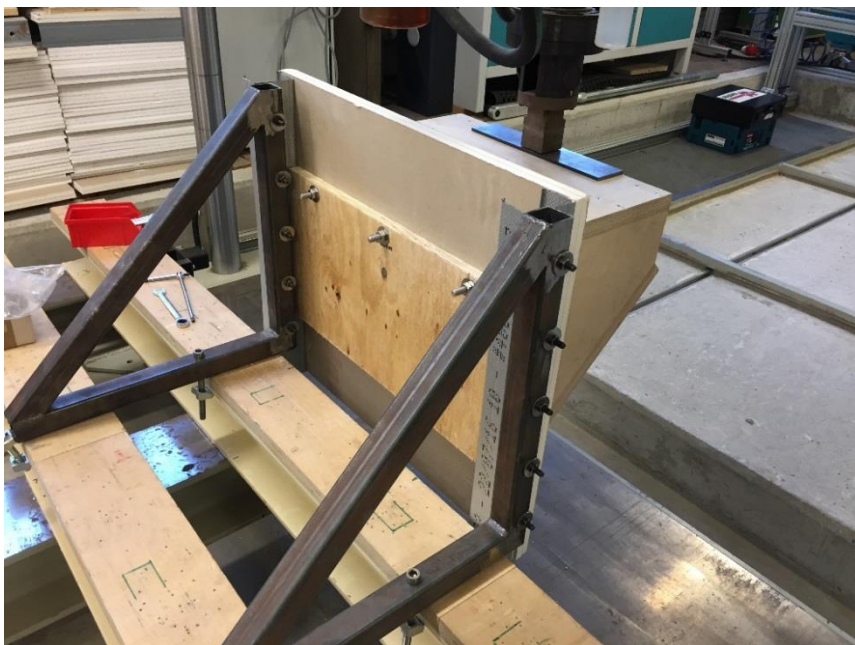
**Abbildung 5 - Exemplarischer Prüfaufbau Rückseite**

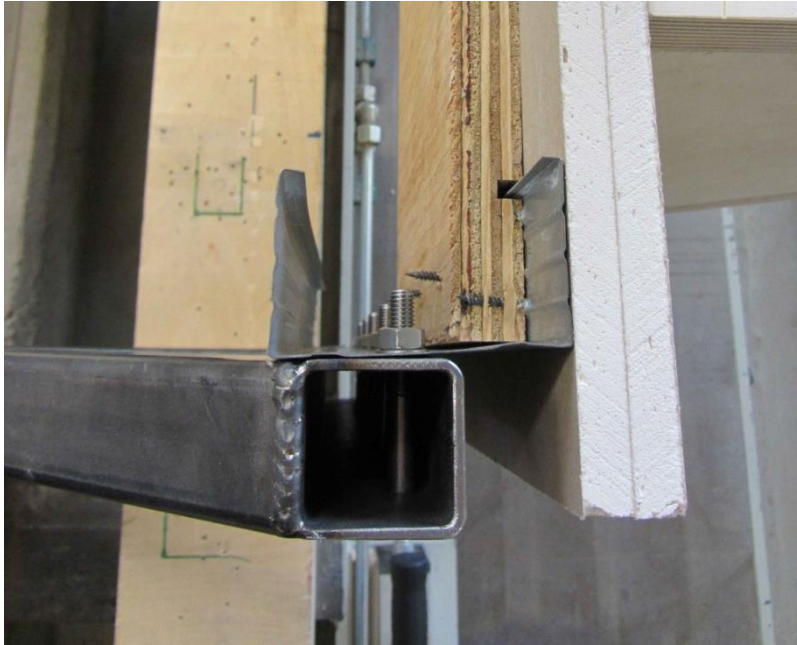
**Abbildung 6 - Exemplarischer Prüfaufbau - Nut/CW-Profil**

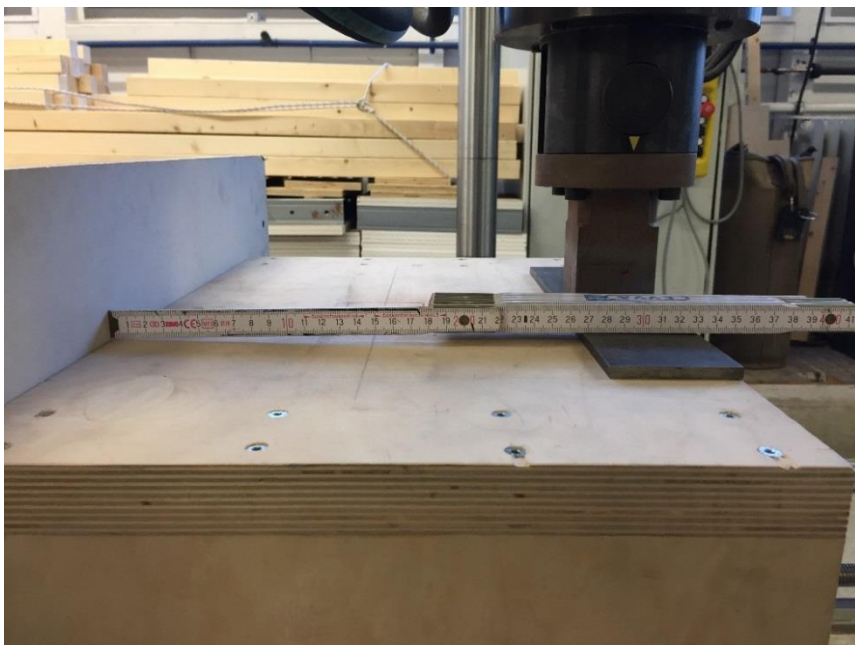
**Abbildung 7 - Exemplarischer Prüfaufbau - Prüfstempel**
